## Sanierung einer Kranbahn während der Produktion

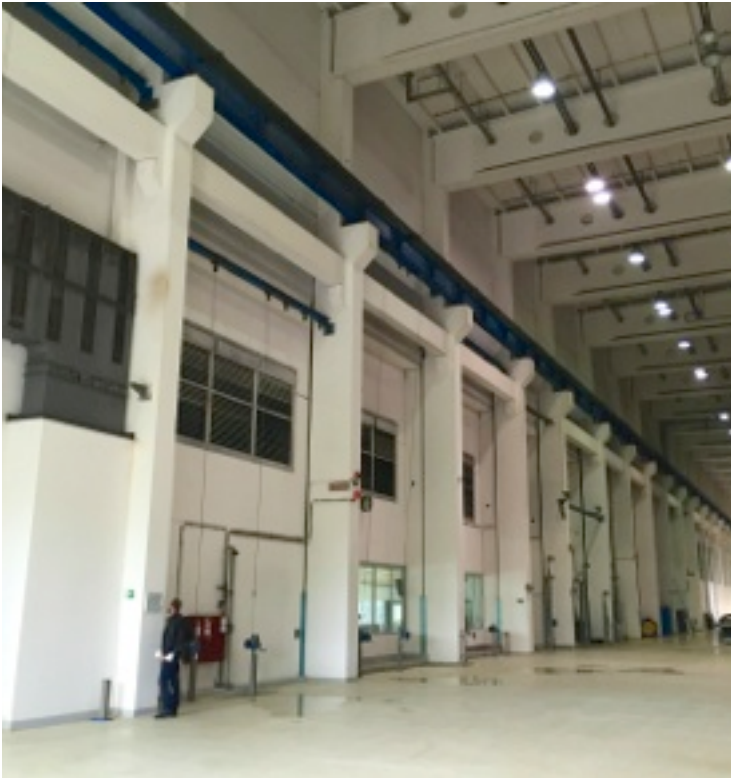
- 1 Mit einem Spezialgerüst ist die Kranbahn zugänglich. Durch die Einhausung kann kein Strahlmedium und Staub entweichen.
- 2 Fortschreitende Korrosion und Abplatzungen können zum Stillstand der Produktion führen.
- 3 Mit dem Soft-Blasting Strahlverfahren wird die Oberfläche optimal vorbereitet.
- 4 Die Messung der Rautiefe erfolgt nach NACE SP087-2002 (Testex-Verfahren).
- 5 Hohe Temperaturen ermöglichen ein zügiges Auftragen und Aushärten der Beschichtung.
